## NOTAT

| OPPDRAAG | <b>Skredfarekartlegging Kristvika industriområde</b> | DOKUMENTKODE | 418511-RIGberg-NOT-001 |
| EMNE | Skredfare | TILGJENGELIGHET | Åpen |

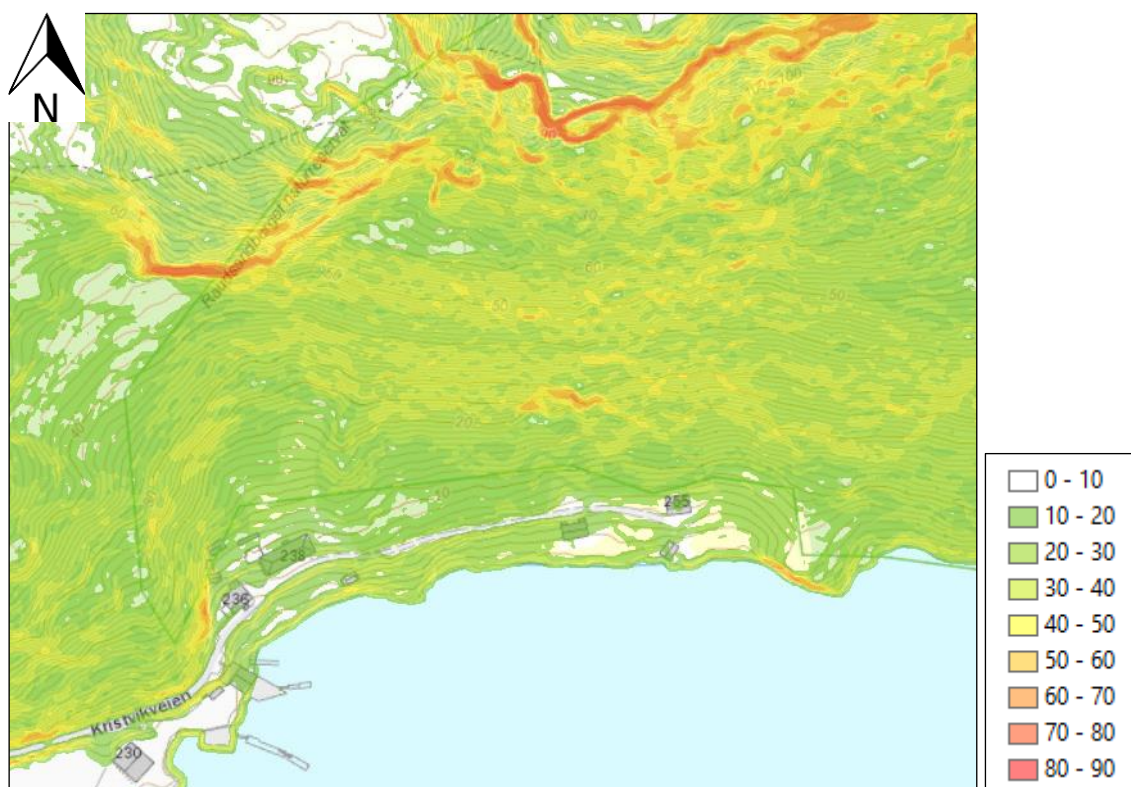
Figur 2-1 viser helningskart over aktsomhetsområdet for skred. Fargekodene indikerer at helningen er på 10-20 grader helt nederst ved sjøen og stiger gradvis til 20-30 grader opp til ca. kote 20. Fra kote 20 og oppover til kote 60 varierer helningen mellom 20 og 40 grader med et lite parti hvor der er en liten skrent på opptil 90 grader helning. Ved kote 60 avtar helningen til 20-30 grader før den igjen øker og varierer fra 40 til 90 grader ved en bratt skrent mot toppen av fjellet.

Helt i vest øker helningen på terrenget gradvis fra 10-20 grader til 30-40 grader ved kote 50 før helningen øker raskt til opp mot 90 grader hvor der er en bratt skrent.

Figur 2-1: Helningskart over kartlagt område (GIS-kart).

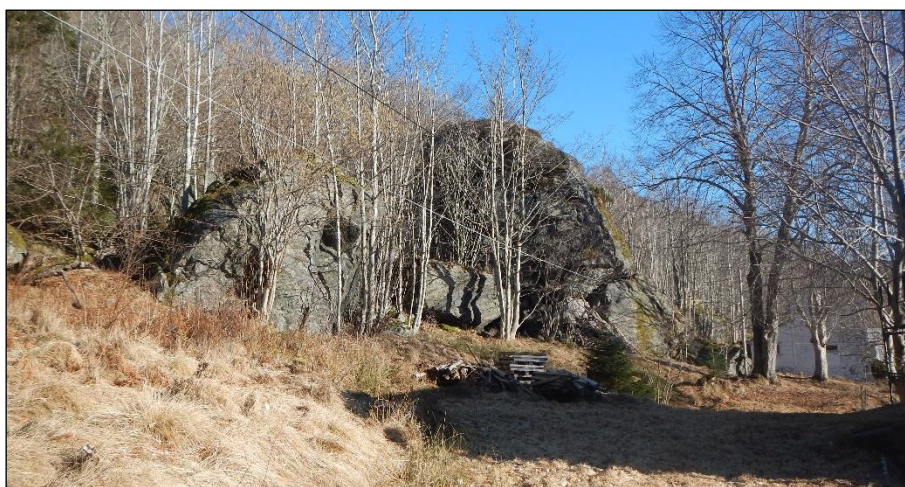
Figur 4-2: Spor av eldre steinsprang, store blokker.

Det er ikke registrert tidligere skredhendelser i det kartlagte området på [www.skrednett.no](http://www.skrednett.no). Det er heller ikke registrert spor i terrenget som tyder på nylig aktivitet, kun eldre blokker som er mosegrodd og gjengrodd av vegetasjon.

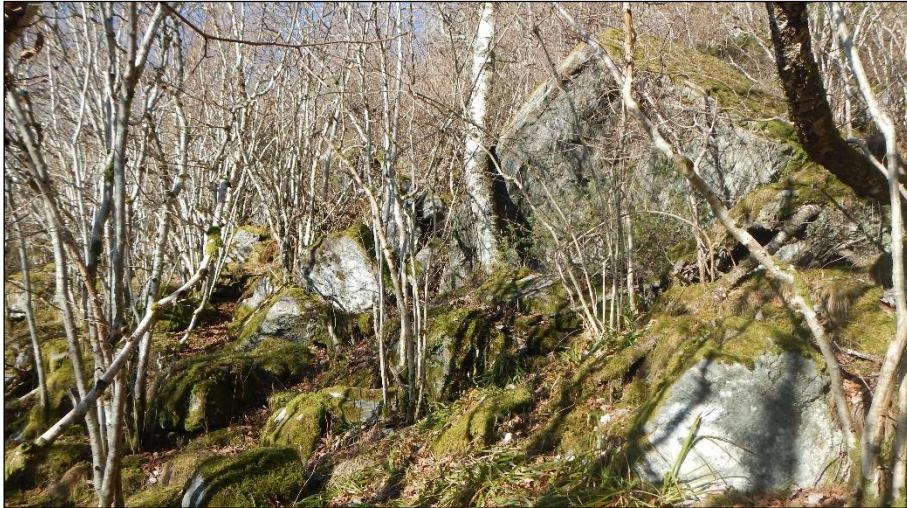
Figur 4-3: Spor av eldre steinsprang, mosegrodde blokker og tett vegetasjon.

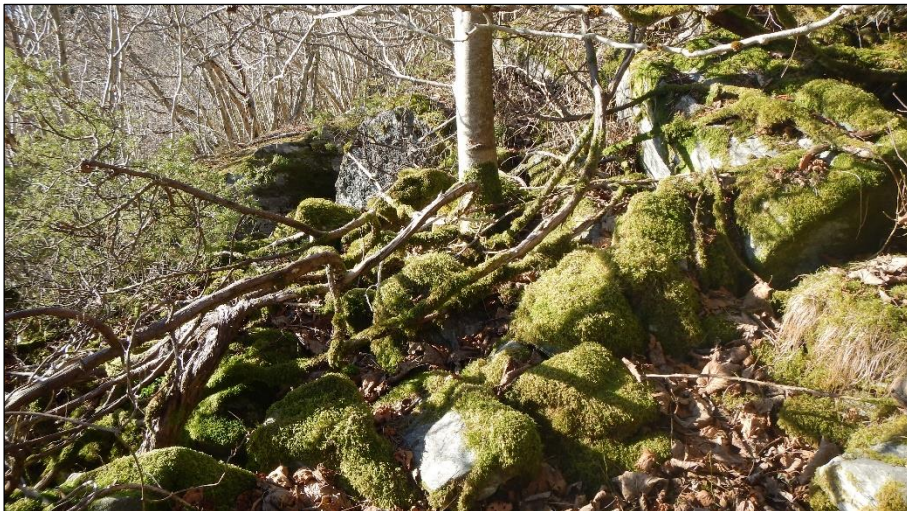
Figur 4-4: Spor av eldre steinsprang, mosegrodde steiner.
