## NOTAT

| OPPDRAAG | <b>Skredfarekartlegging Kristvika industriområde</b> | DOKUMENTKODE | 418511-RIGberg-NOT-001 |
| EMNE | Skredfare | TILGJENGELIGHET | Åpen |
| OPPDRAAGSGIVER | <b>Øystein Thommesen AS</b> | OPPDRAAGSLEDER | Bård Øyvind Solberg |

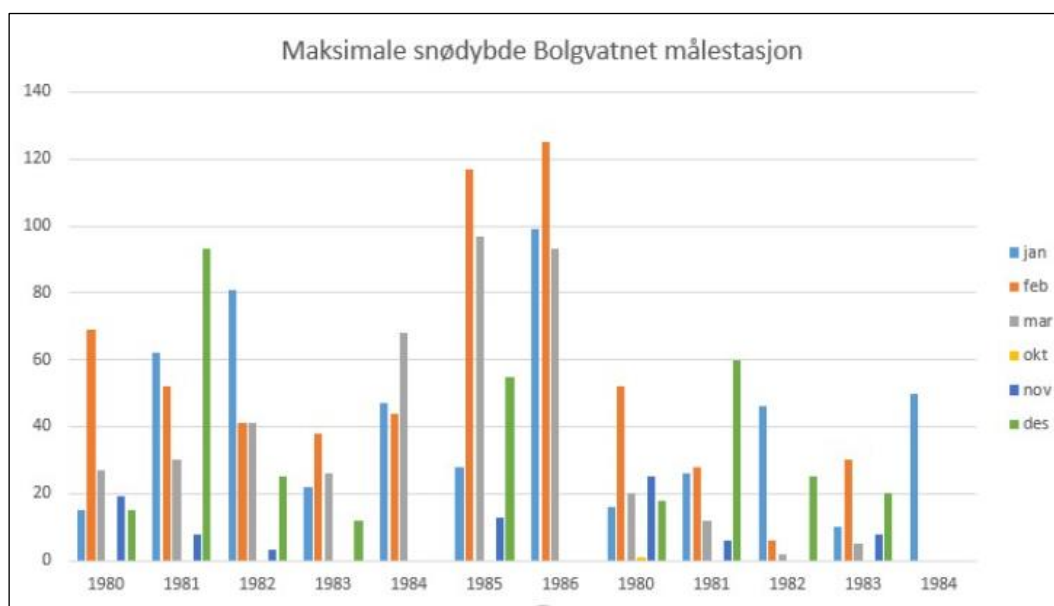
Figur 3-1: Maksimal snødybde målt ved Bolgvatnet målestasjon ([www.eklima.no](http://www.eklima.no)).

Snødata målt ved Bolgvatnet målestasjon i vintermånedene oktober til mars indikerer maks snødybde på rundt en meter (Figur 3-1).

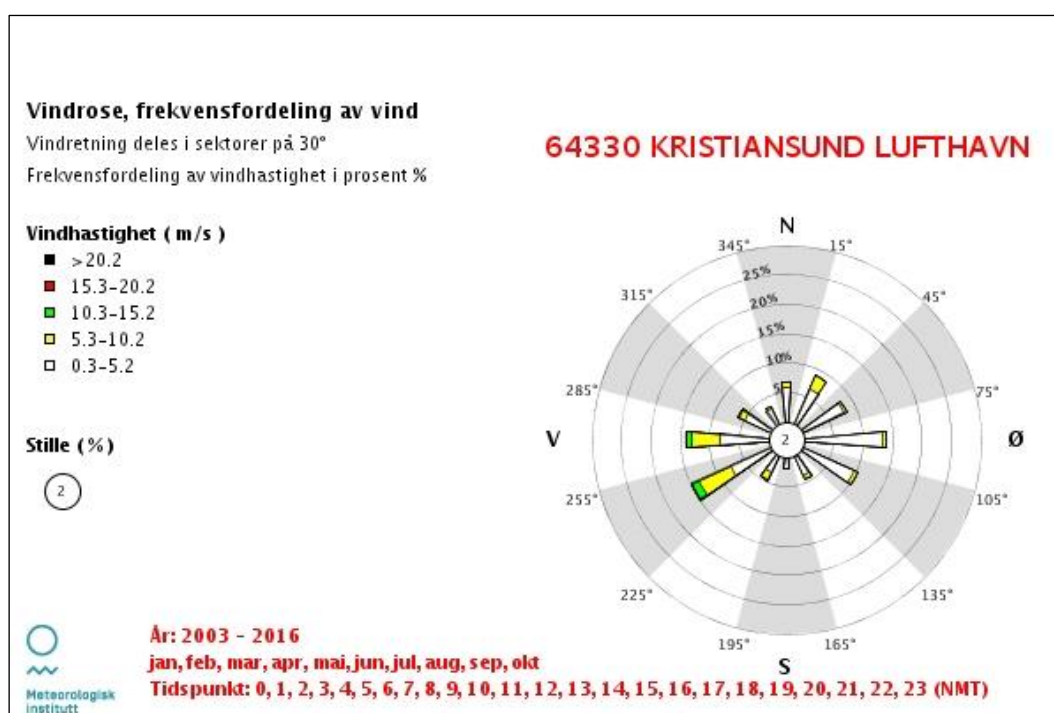
Figur 3-2: Vinddata registrert ved Kristiansund lufthavn ([www.eklima.no](http://www.eklima.no))

Dominerende vindretning i vintermånedene er fra vest. Noe vind fra øst er registrert (Figur 3-2).

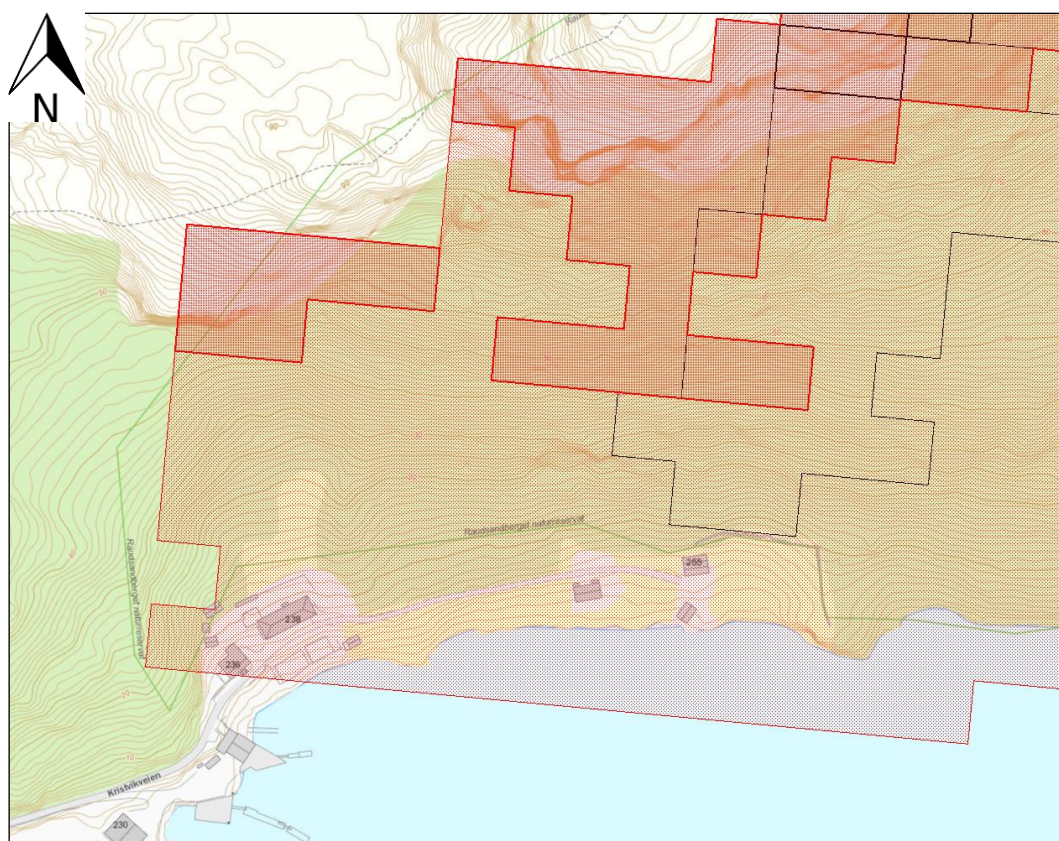
Figur 4-1: Aktsomhetskart for skred. Rødt område indikerer snø og svart område indikerer stein.

Aktsomhetskart fra NVE indikerer områder hvor det er potensiell fare for skred. Potensielle områder hvor det kan forekomme snøskred er markert med rødt, der de mørkeste områdene indikerer løsnedområder og de lyse indikerer utløpsområde. Tilsvarende er det for steinsprang men da med svart farge, hvor de mørkeste områdene indikerer løsnedområder og de lyse indikerer utløpsområde.

I dette området er det ikke angitt jord- og flomskred i aktsomhetskartet og dermed ikke vurdert som potensielt utsatt for flom- og jordskredfare av NVE.

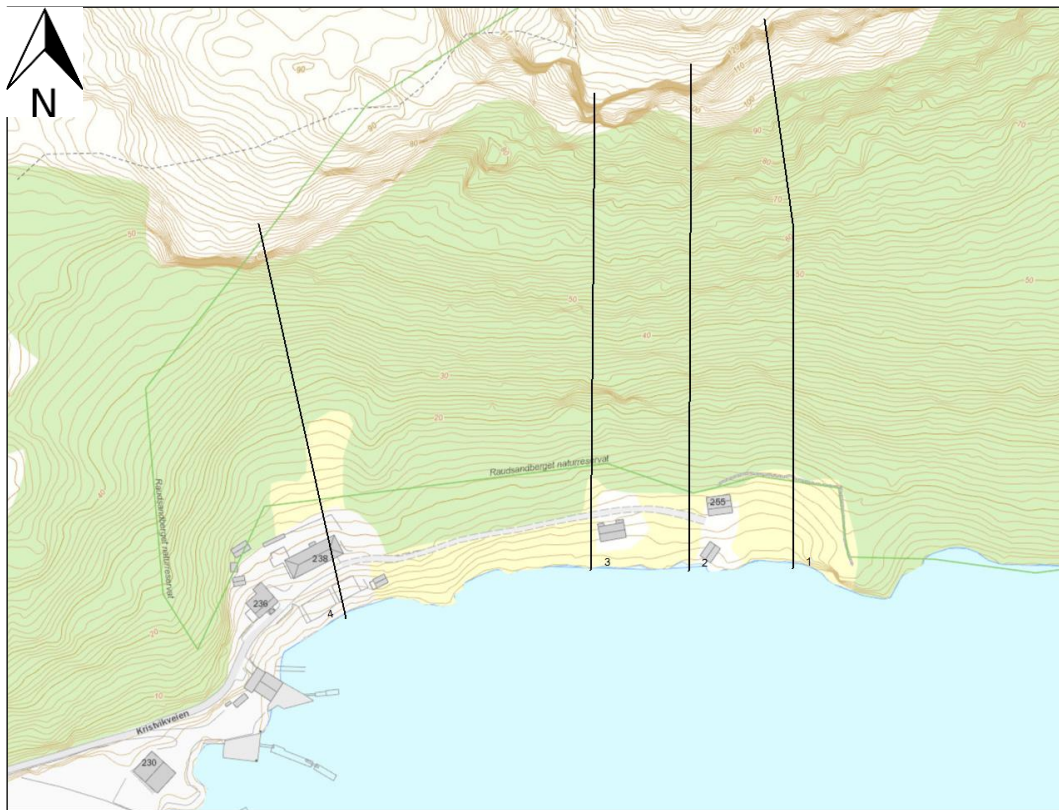
Figur 4-5: Steinsprang er simulert langs 4 utvalgte profiler.

Løsneområdet for steinsprang viser tegn til at nye steinsprang kan forekomme, men det er usikkert hvor store blokker som kan løsne. Det er derfor gjort simulering av steinsprang langs 4 ulike profiler for å beregne utløpsområdet. Modelleringen er gjort i programmet Rocfall som beregner distansen

på et simulert steinsprang langs en valgt profil, basert på størrelse og form på steinblokkene, samt underlaget.

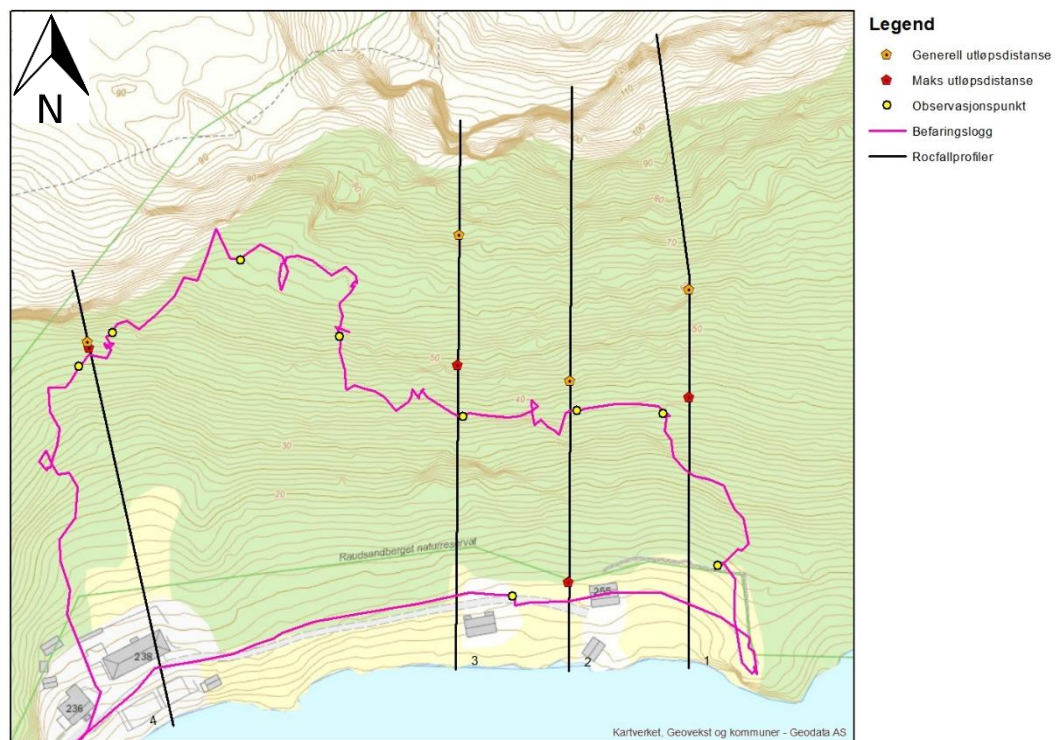
Figur 4-6: Modellert utløpsdistanse i Rocfall.

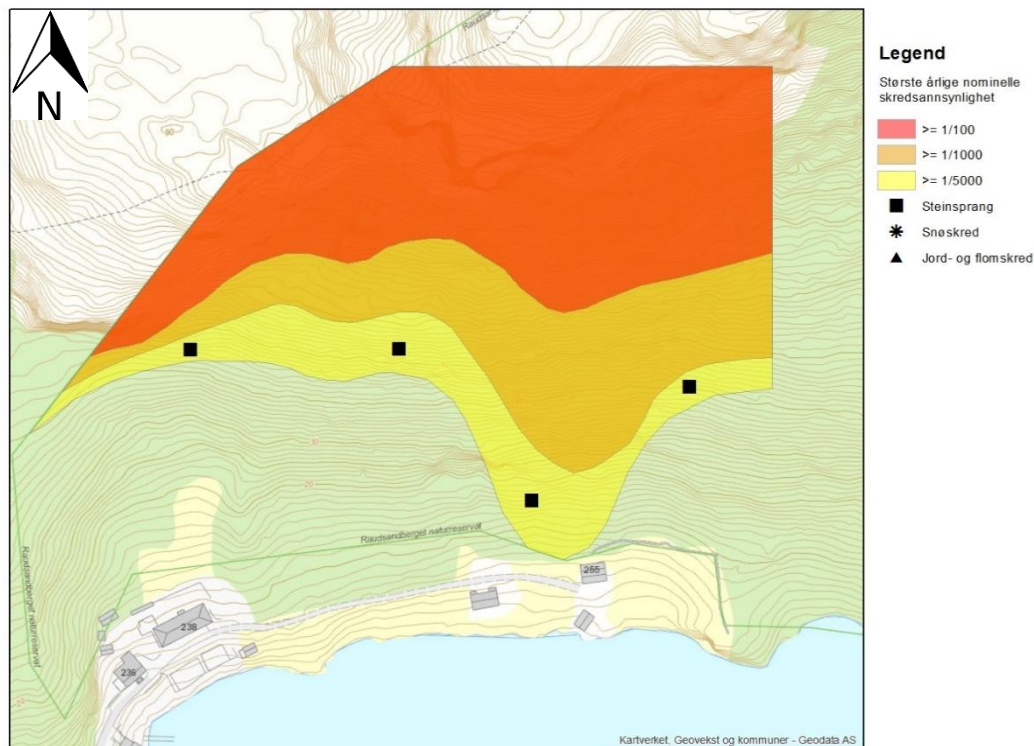
Figur 5-1: Faresonekart med steinsprang som dimensjonerende skredtype.

Faresonekart med steinsprang som dimensjonerende skredtype er vist i Figur 5-1 under.

Steinsprang er den dimensjonerende skredtypen og vist med årlig nominell skredsannsynlighet i faresonekartet vist over, basert på modellering av steinsprang i Rocfall.
