# Undersøkelse av sedimentmiljø ved Smedvågen

NS 9410:2016

På oppdrag fra Averøy Industripark AS har Åkerblå AS utført en sedimentundersøkelse i forbindelse med en søknad for etablering av et landbasert anlegg ved Smedvågen.

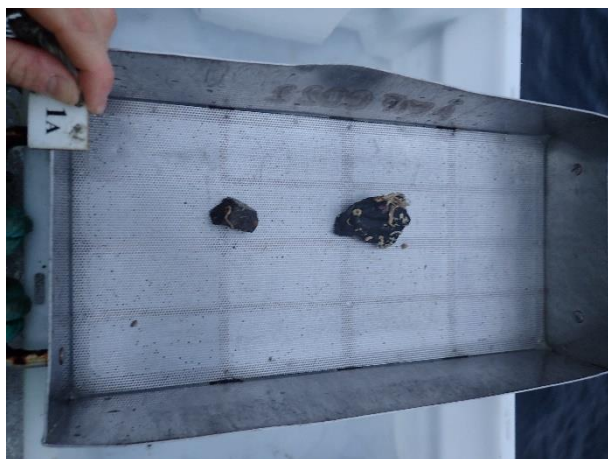
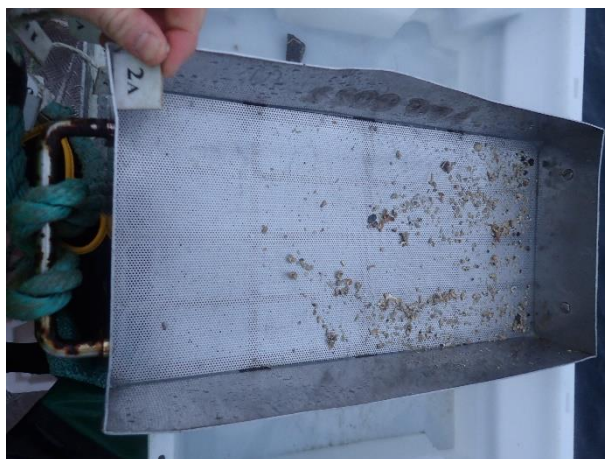
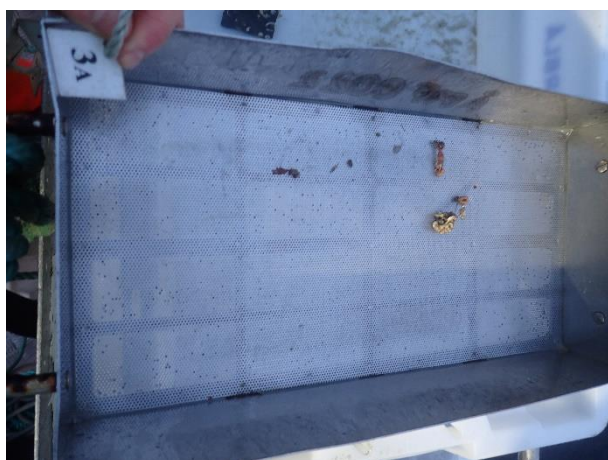
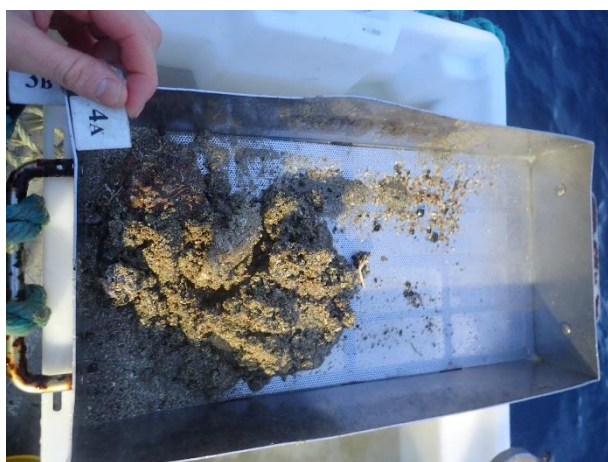
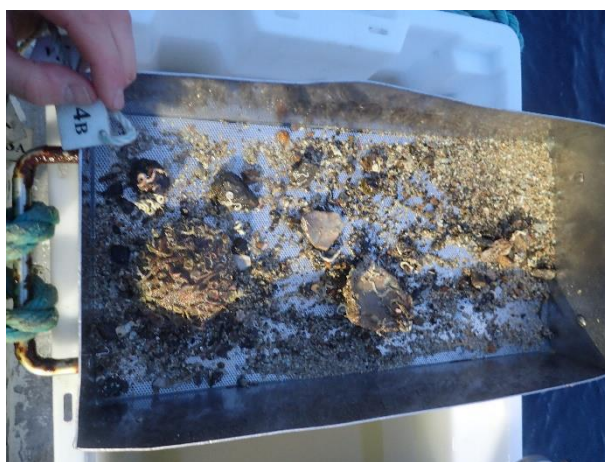
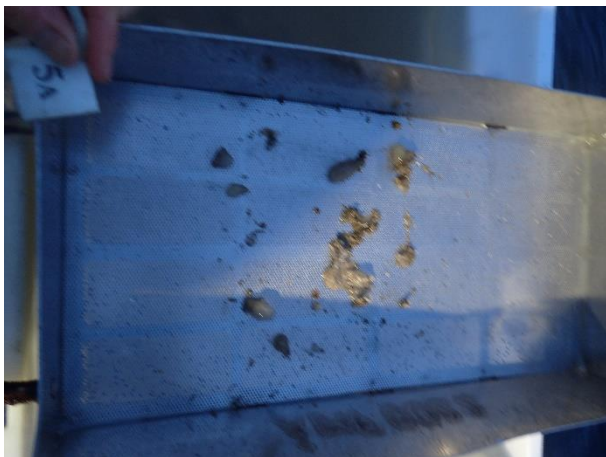
**Vedlegg 2 – Bilder fra prøvestasjoner**

**Type sediment:** Det forholdsvis grove sedimentet som ble funnet bestod hovedsakelig av varierende mengder sand, skjellsand og grus. Syv stasjoner hadde mindre enn 2 cm materiale i grabben og ble definert til hardbunn.

**Fauna:** Det ble registrert børstemark ved 7 av 10 stasjoner, hvor individtallet varierte fra 1 til over 30 individer (St. 4). Det ble også registrert *Bryozoa* ved to stasjoner, én pigghud ved stasjon 5 og én gastropod ved stasjon 8.

Bilder nedenfor viser sedimentprøver før (A) og etter (B) vask gjennom sil ved respektive stasjoner (St.1-St.10). Det ble ikke tatt bilder etter vask ved stasjon 1-3, 5, og 8 grunnet hardbunn.

Gitt mye hardbunn kan det vurderes å flytte noen av prøvestasjonene, da metodikken benyttet er tilpasset bløtbunn. Om søknaden for det landbaserte anlegget blir innvilget, vil det være viktig å undersøke eventuelle endringer av både sedimentmiljøet og faunaen. Dette kan for eksempel være et forhøyet individantall av børstemark i prøvestasjoner plassert ved utslippspunkt grunnet økt næringstilførsel. Gitt strømmålingene kan det vurderes å flytte stasjon 10 noe lengre sør grunnet hovedstrømsretningen mot sør-sørøst ved bunnen (Åkerblå, 2021).
