# B-undersøkelse for lokalitet

## Hendneset

NS 9410:2016

| A. Informasjon oppdragsgiver | | | |
|---|---|---|---|
| Rapport-nummer | B-M-19106 | Lokalitetens navn | Hendneset |

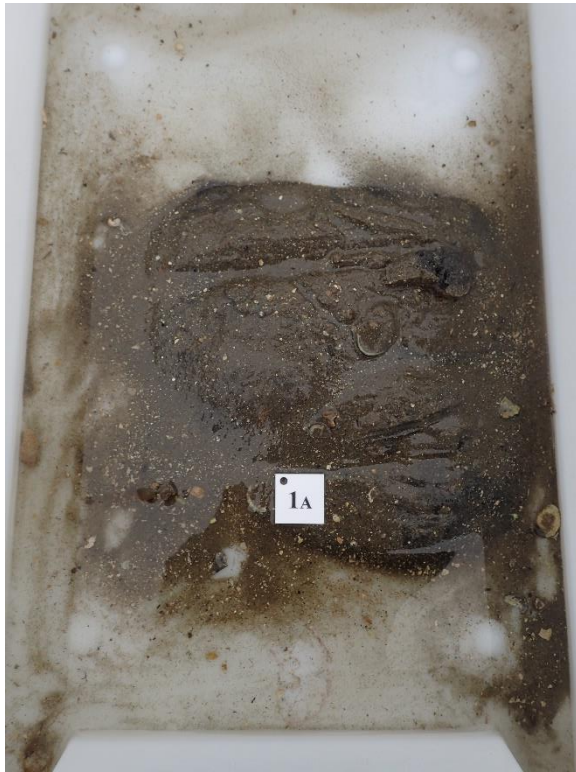
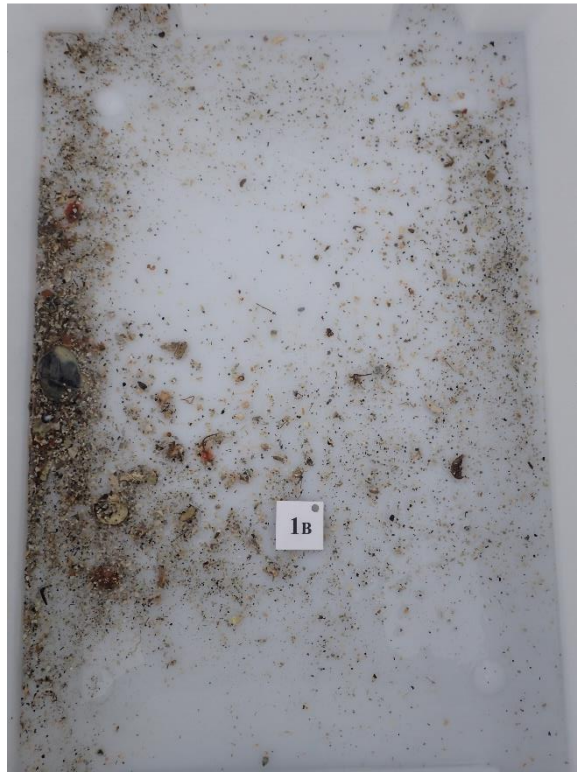
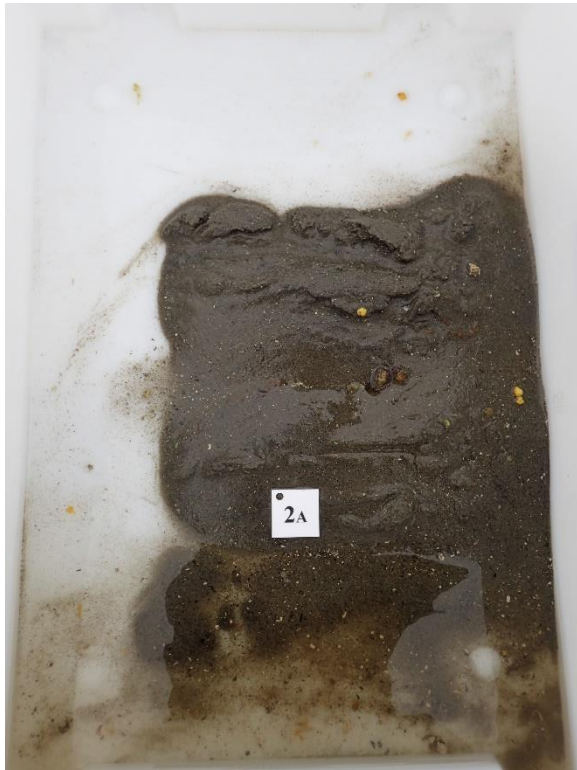
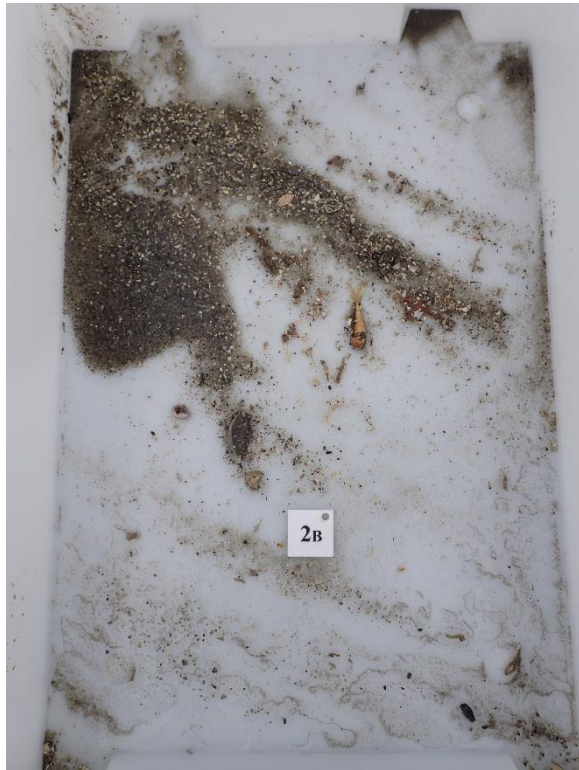
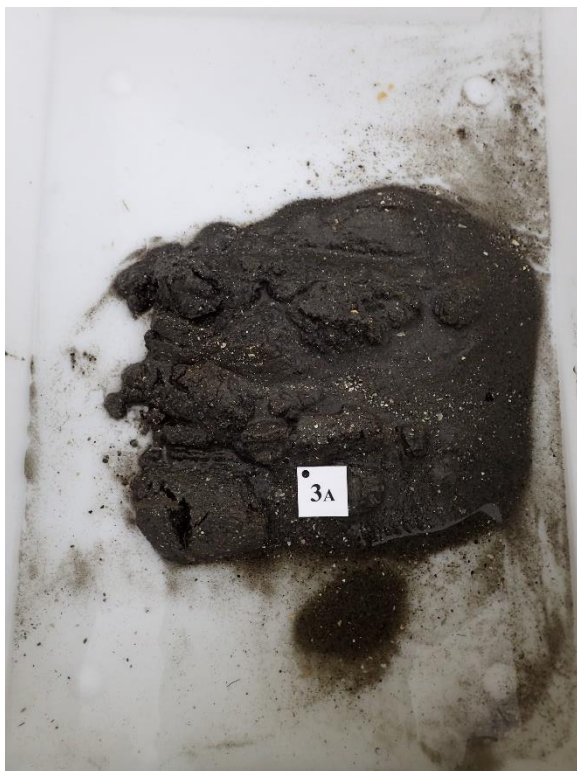
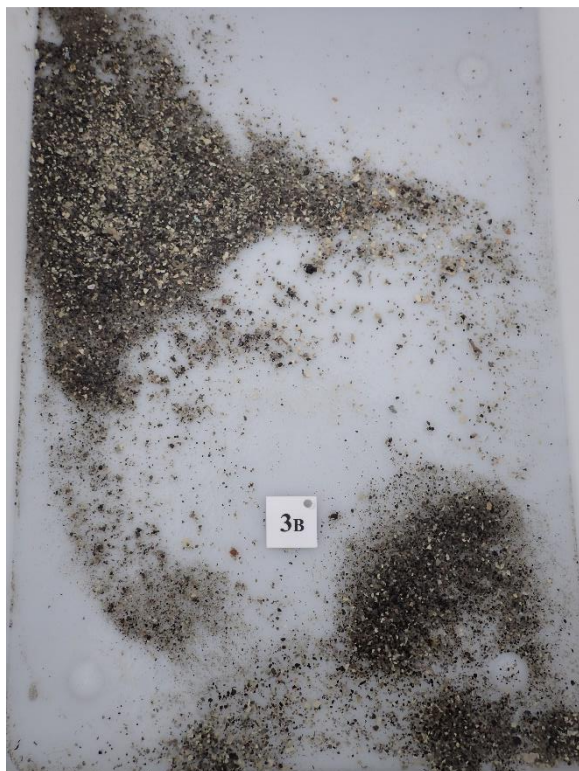
**Vedlegg 2 – Bilder fra prøvestasjoner**

**Type sediment:** Sedimentet ble vurdert å bestå hovedsakelig av sand med innblandet skjellsand og noe silt. Det var relativt enkelt å få opp sediment ved de åtte stasjonene.

**Sensoriske vurderinger:** Sedimentet på lokaliteten var stort sett fast, lys i fargen og hadde ingen lukt. To prøver fikk poeng for grabbvolum. Samlet fikk de sensoriske vurderingene tilstand 1.

Bilder nedenfor viser sediment og ferdig vasket prøve ved stasjonene.

**Bilde merket 1A,2A,3A...osv = sediment**

**Bilde merket 1B, 2B, 3B....= ferdig vasket prøve**
