RAPPORT 652472-01-SKRED-01

Skredfareutredning Steinsvikhøgda boligfelt

Reguleringsplan

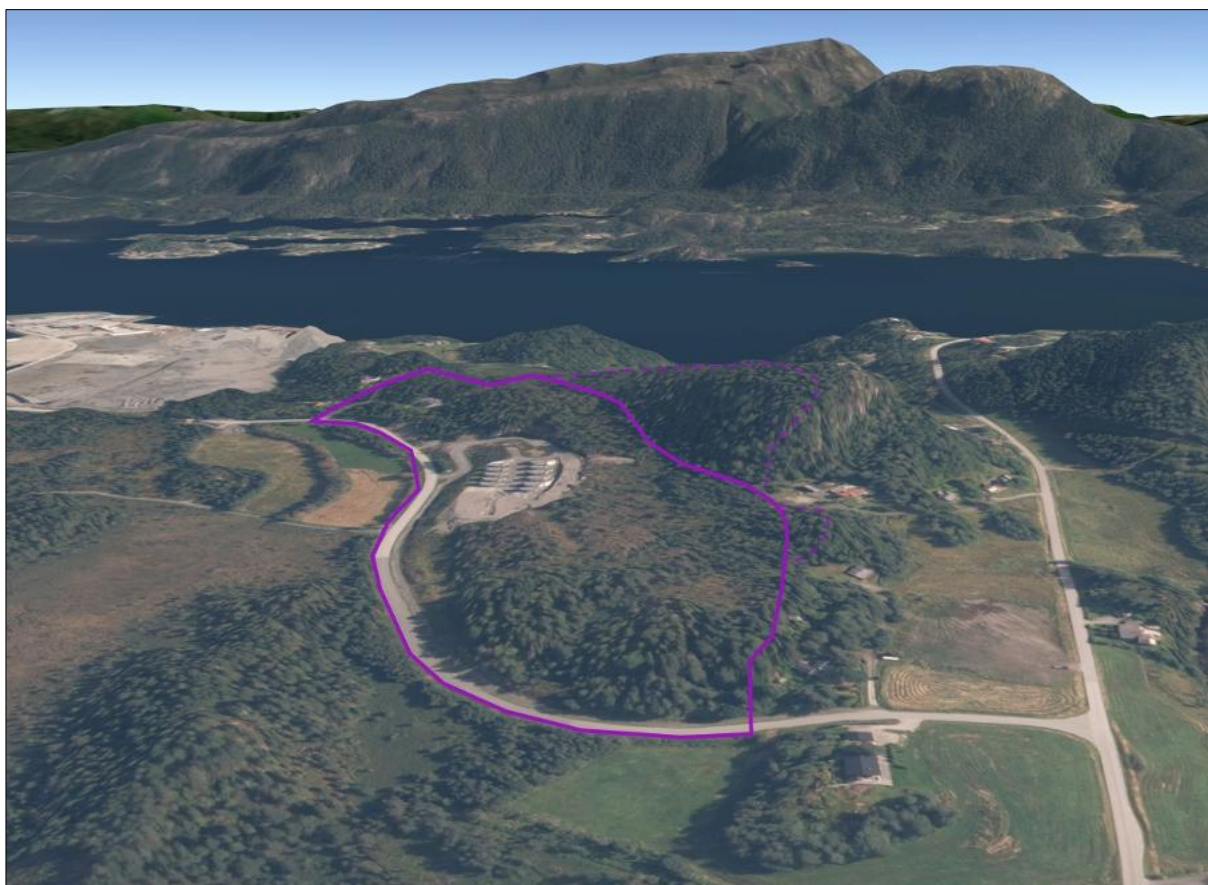
Figur 3-2: Ortofoto i 3D [7] med kartleggingsområdet (lilla heltrukken strek) og påvirkningsområdet (lilla stiplet linje) skissert.

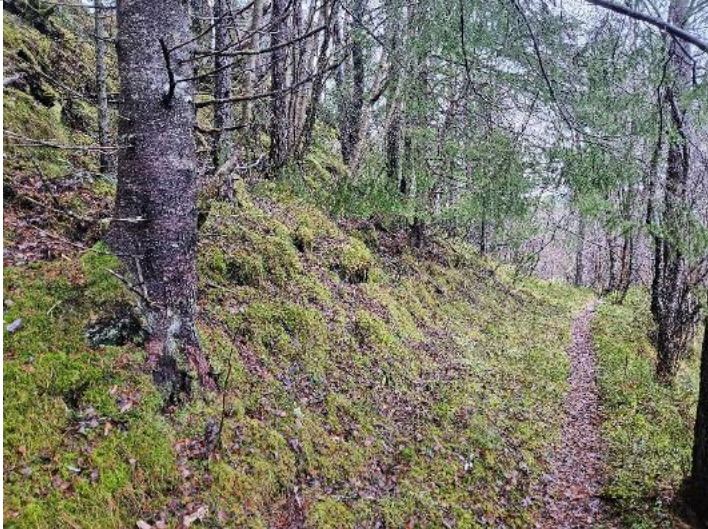
GPS-punkt	Beskrivelse	Foto
P1	Lav skrent dekket med vegetasjon; mose, furu- og grantrær.

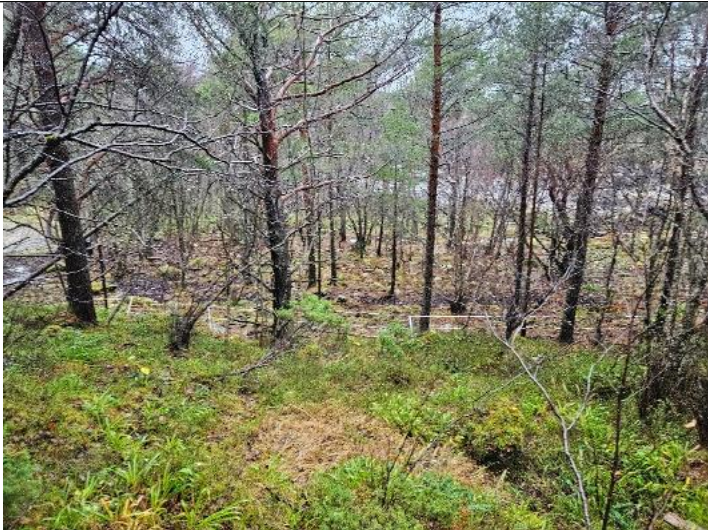
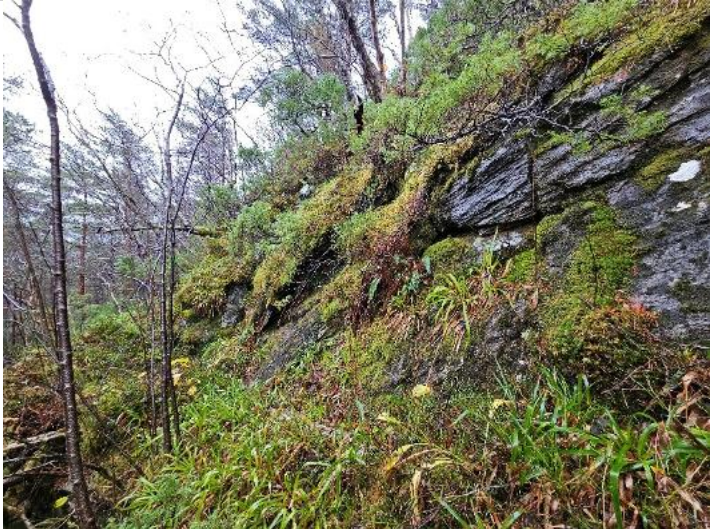
P2	Steinete nedenfor punktet (hestebeite). Mulig steinsprang eller morene. Åpne sprekker i bergmassen over, men mye vegetasjon.

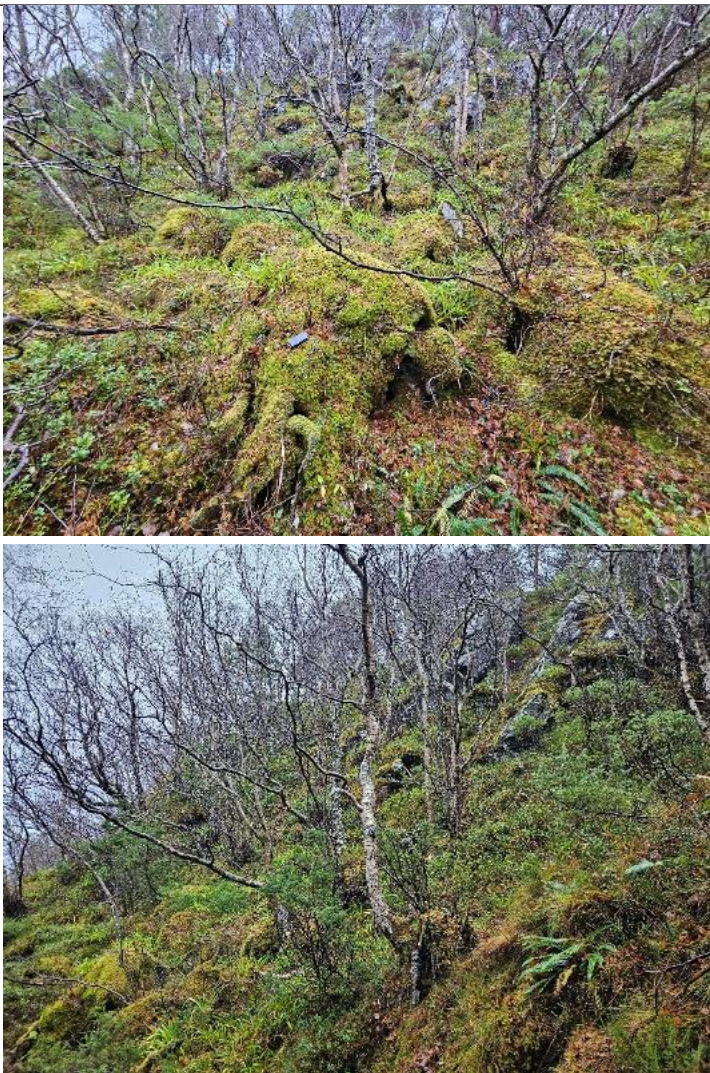
P3	<p>Noen blokker på rundt 1 m³. Blokkene er fullstendig dekt av mose. Løsneområde antakeligvis i skrent like ovenfor.</p>

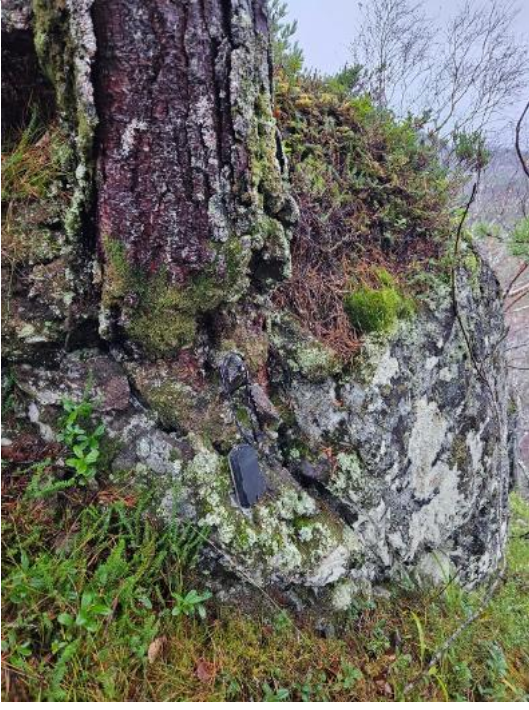
P4	Rotsprengning og sprekkeavløste kubiske blokker.

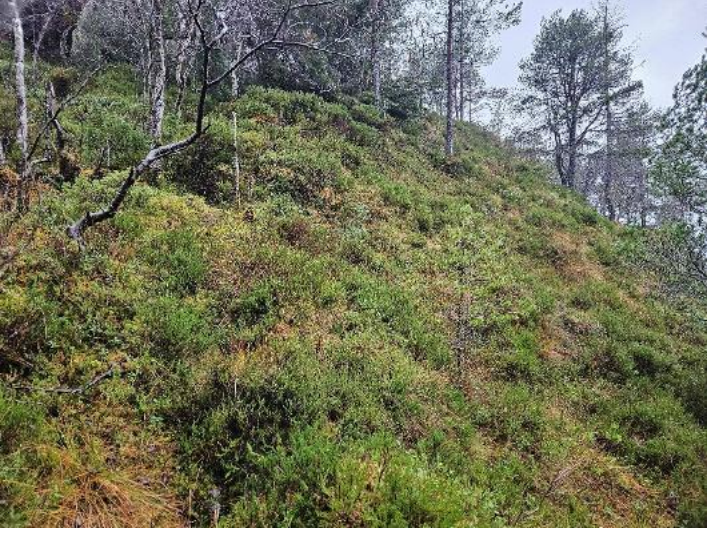
P5	Lite bart berg. Slakere terreng

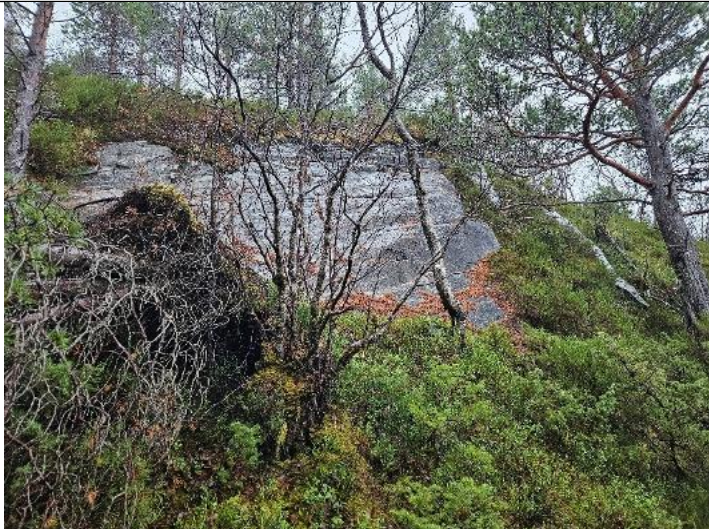
<p>P6</p>	<p>Glatte overflater på berg. Lite sannsynlig løснеområde. Ingen spor etter steinsprang.</p>

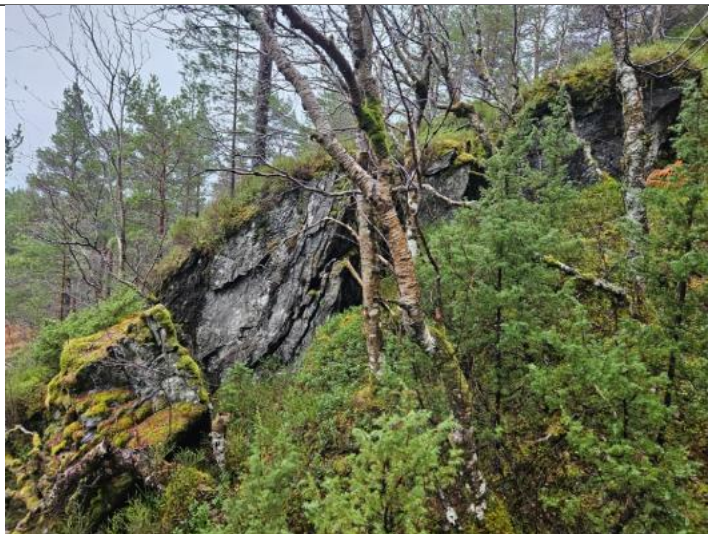
<p>P7</p>	<p>Bart berg og overheng. Potensielt løснеområde.</p>

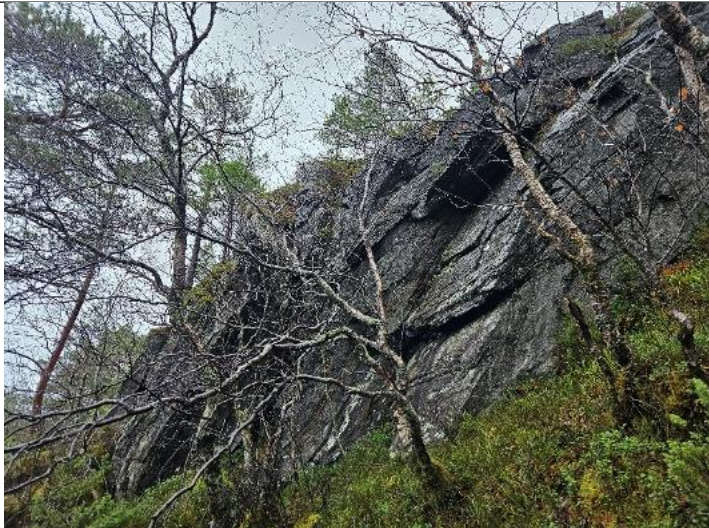
<p>P8</p>	<p>Avløste blokker og glideplan. Blokkene danner rektangulære flak med antatt kort utløpslengde. Høy løsnesannsynlighet</p>

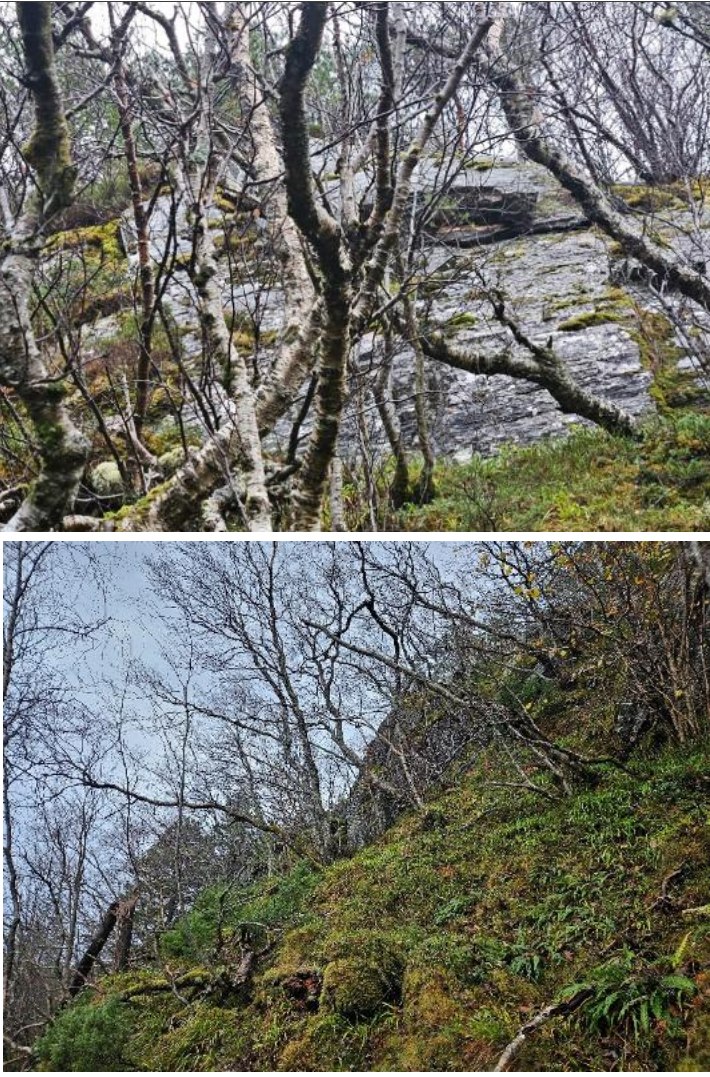
P9	Avløst blokk (1m ³). Bratte skrenter. Potensielt løsneområde.

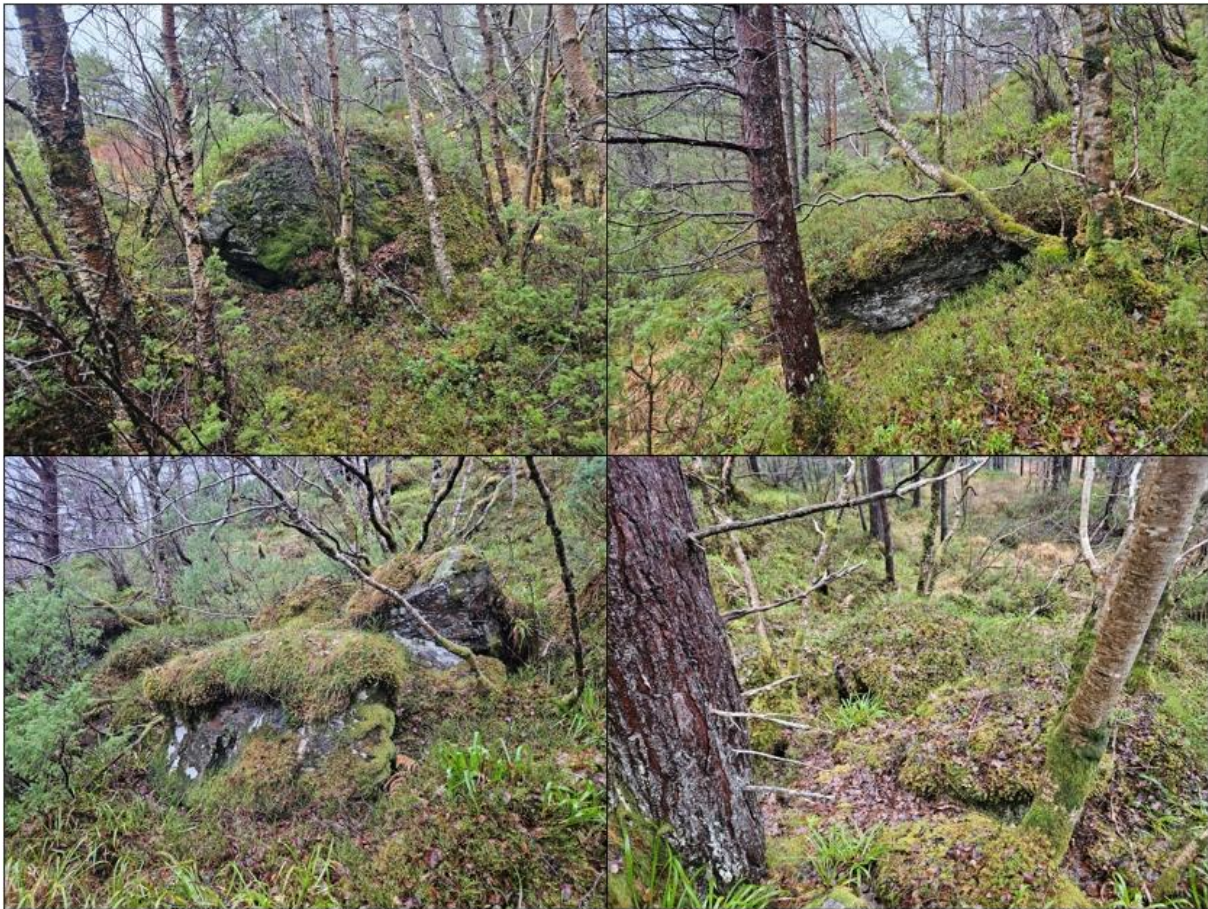
Figur 3-13: Foto som viser noen av de kartlagte steinsprangblokkene i bunnen av skråningen. De fleste blokkene er rektangulære flak, mens enkelte er kubiske.

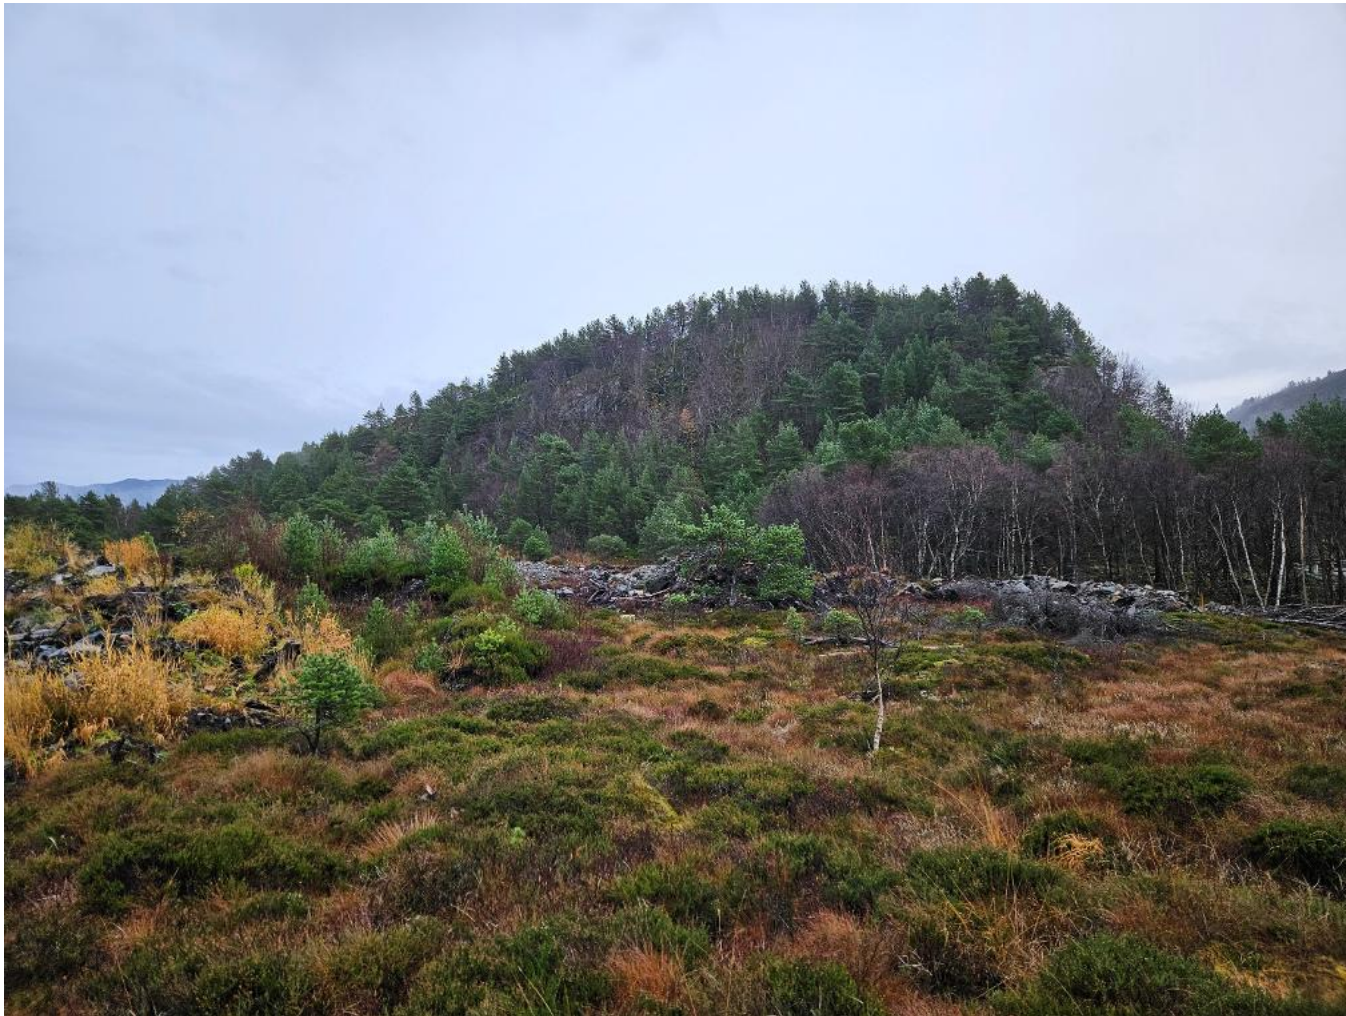
Figur 9-1: Oversiktsbilde over påvirkningsområdet, tatt fra nordvest i kartleggingsområdet.

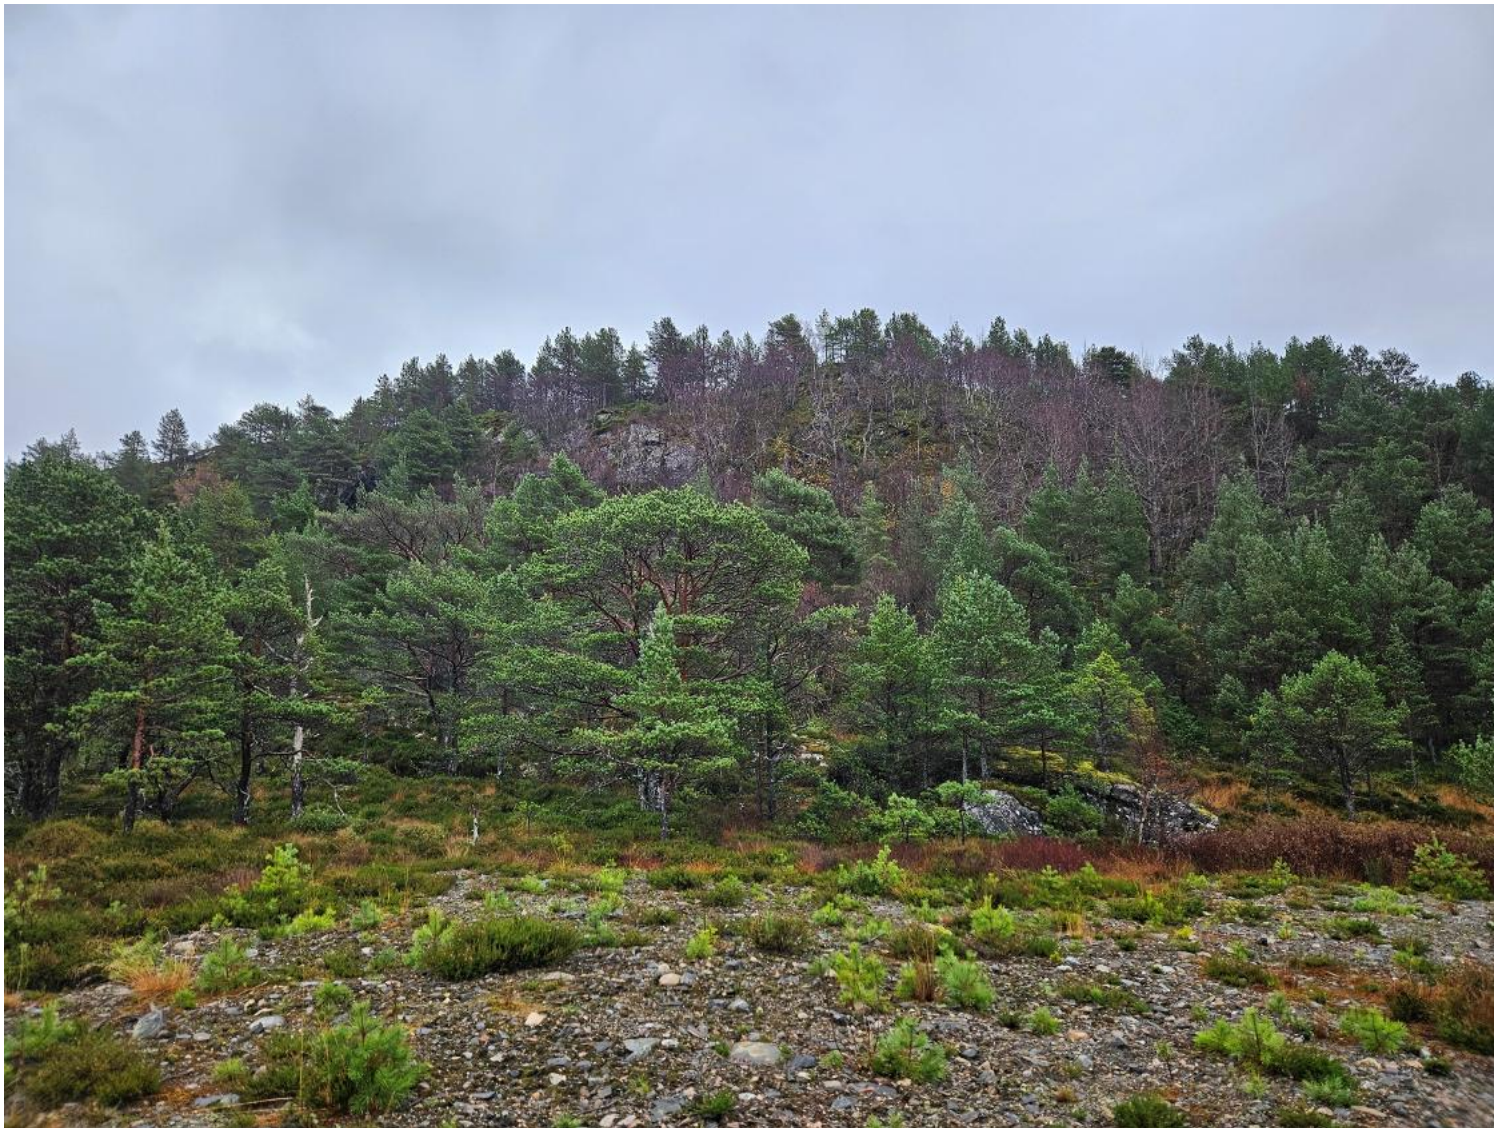
Figur 9-2: Område med bart fjell (rundt P7-P9).
