# Reguleringsplan Bådalen Boligfelt

Geoteknisk vurderingsrapport

Dokumentnr. 24220-RIG01

23.8.2024

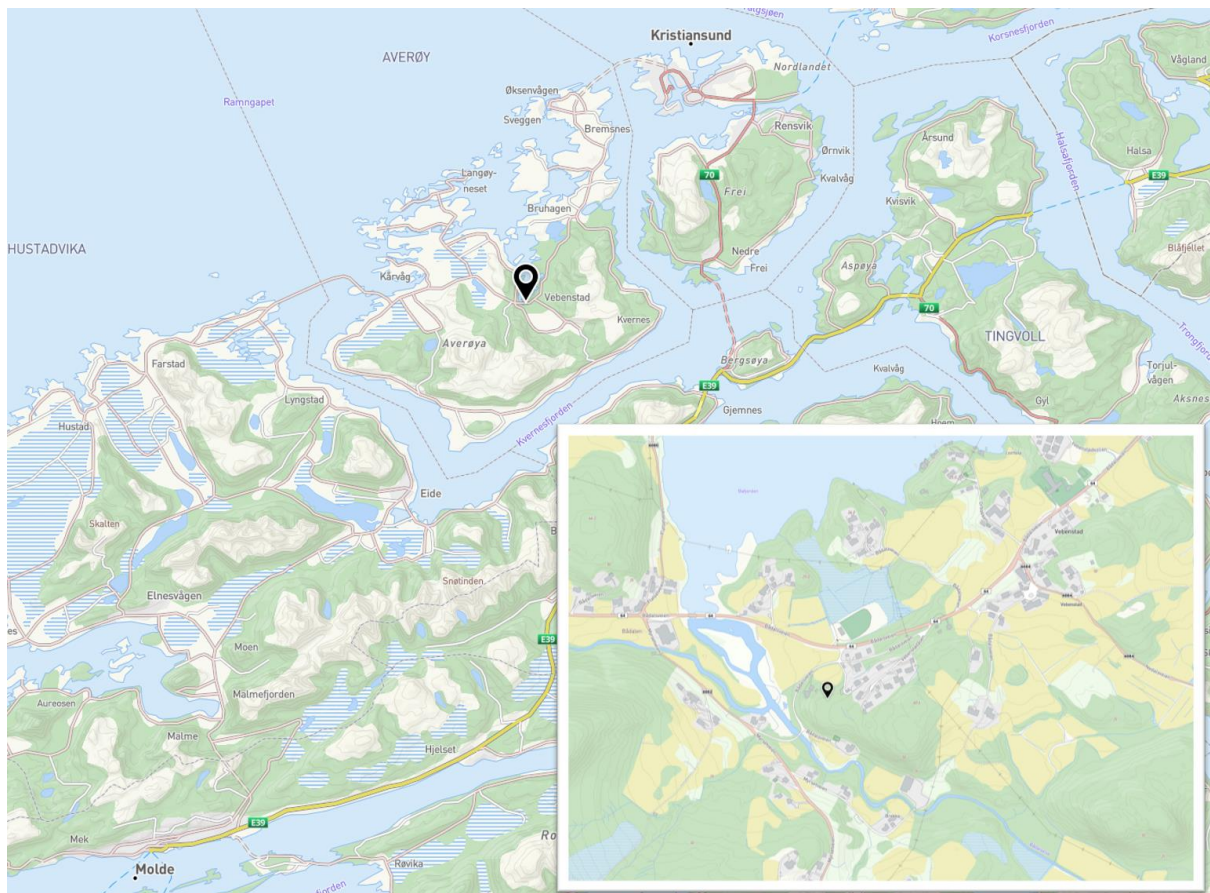
Figur 1: Tiltakets beliggenhet i Averøy kommune (Kartverket, 16.08.2024)

Tomten ligger omkring fra kote +10 til +40, hvor terrenget har generell helning mot Bafjorden i nord, se Figur 1. På vestsiden av åsformasjonen går Bådalselva.
